2024 Safety Report

Untersuchungsbericht

Muster: ASK 13

Aktenzeichen: BFU19-1461-3X

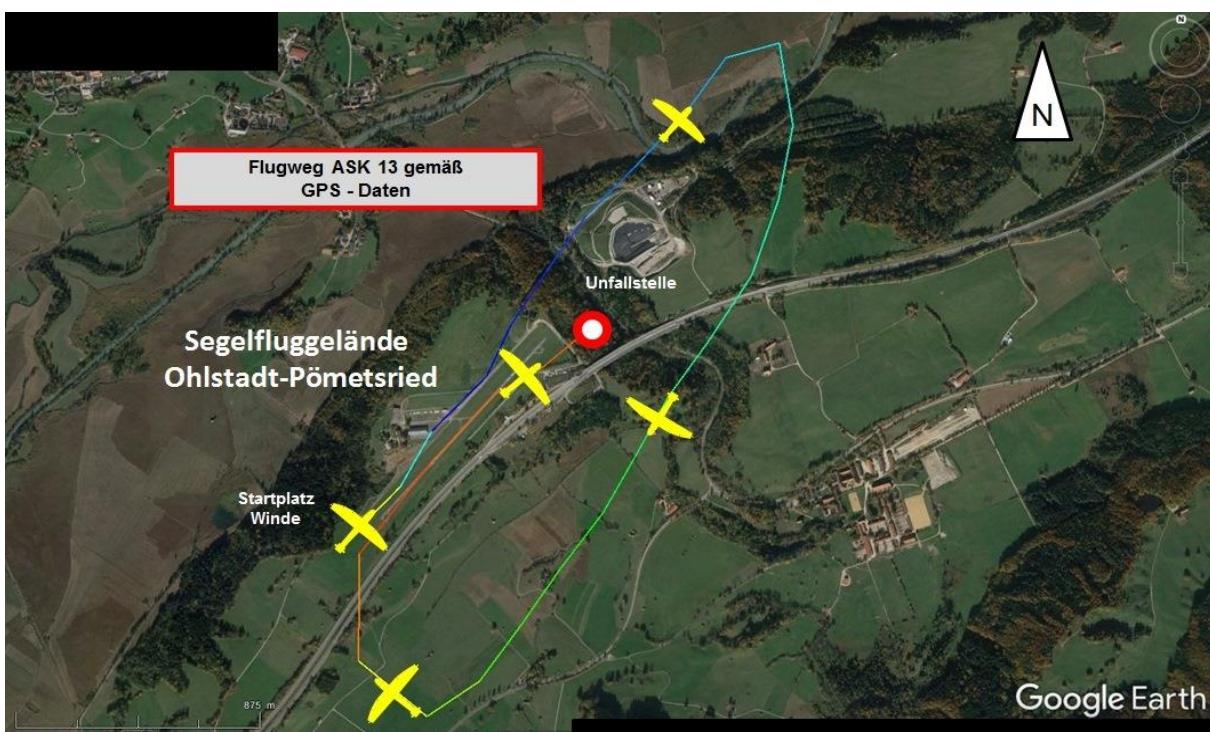
Abb. 1: Flugweg und Unfallstelle

Auf Grundlage der GPS-Daten konnte der Flugweg rekonstruiert werden. Danach ist belegt, dass die ASK 13 nach dem Ausklinken des Windenseiles zunächst etwa 1 000 Meter geradeaus geflogen und danach über den Querabflug in den Gegenanflug eingedreht war.

Der BFU standen zur Rekonstruktion des Flugweges GPS-Daten eines Kollisionswarngerätes (FLARM) zur Verfügung (siehe Abb. 1).

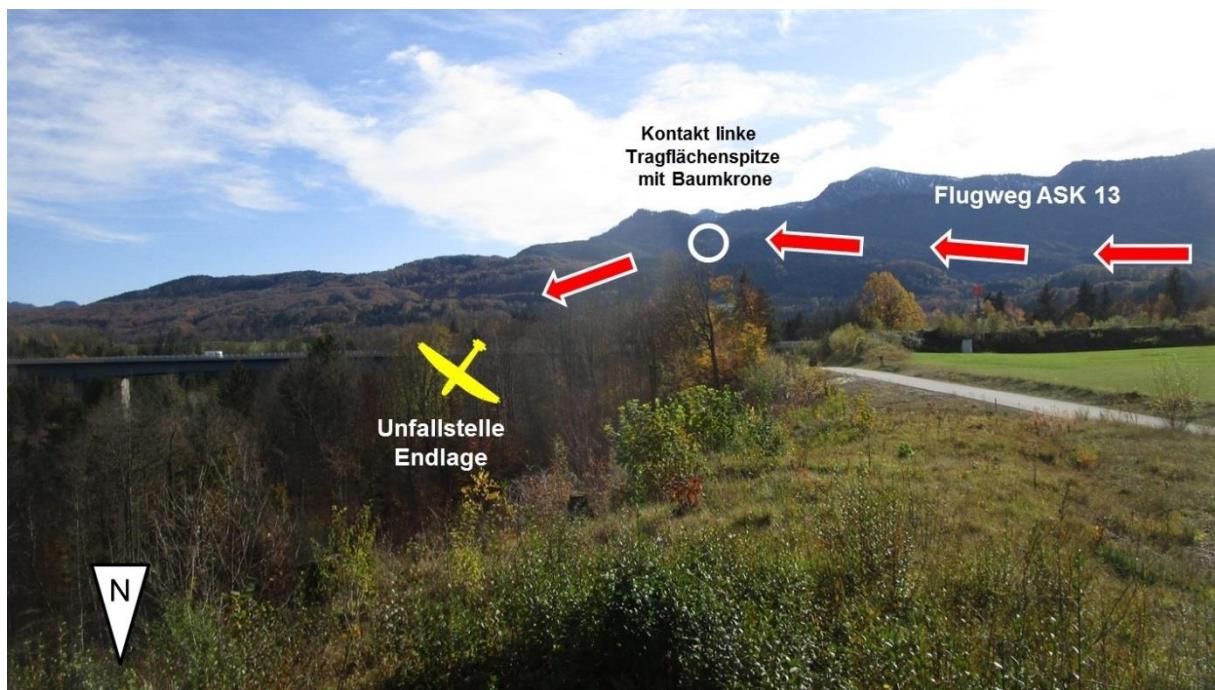
Abb. 2: Letzte Phase des Flugweges und Unfallstelle

Laut den ausgelesenen Flugdaten betrug die Geschwindigkeit über Grund vom Ausklinken des Schleppseiles bis zum Übergang in den Queranflug im Mittel 90 km/h und erhöhte sich ab dem Queranflug auf 140 km/h. Mit Erreichen des letzten Viertels der Platzlänge betrug die Geschwindigkeit über Grund 98 km/h bei einer Flughöhe von 30 m über dem Niveau des Startplatzes bzw. rund 20 m über einer mit Bäumen und Sträuchern bewachsenen Böschung am südöstlichen Flugplatzrand.

Durch den tiefen Überflug über die gesamte Platzlänge hinweg wurde der Geschwindigkeitsüberschuss der ASK 13 sukzessive aufgezehrt und reichte in der letzten Flugphase nicht aus, die Bäume am Ende des Flugplatzes zu überfliegen und eine 180-Grad-Kurve einzuleiten.

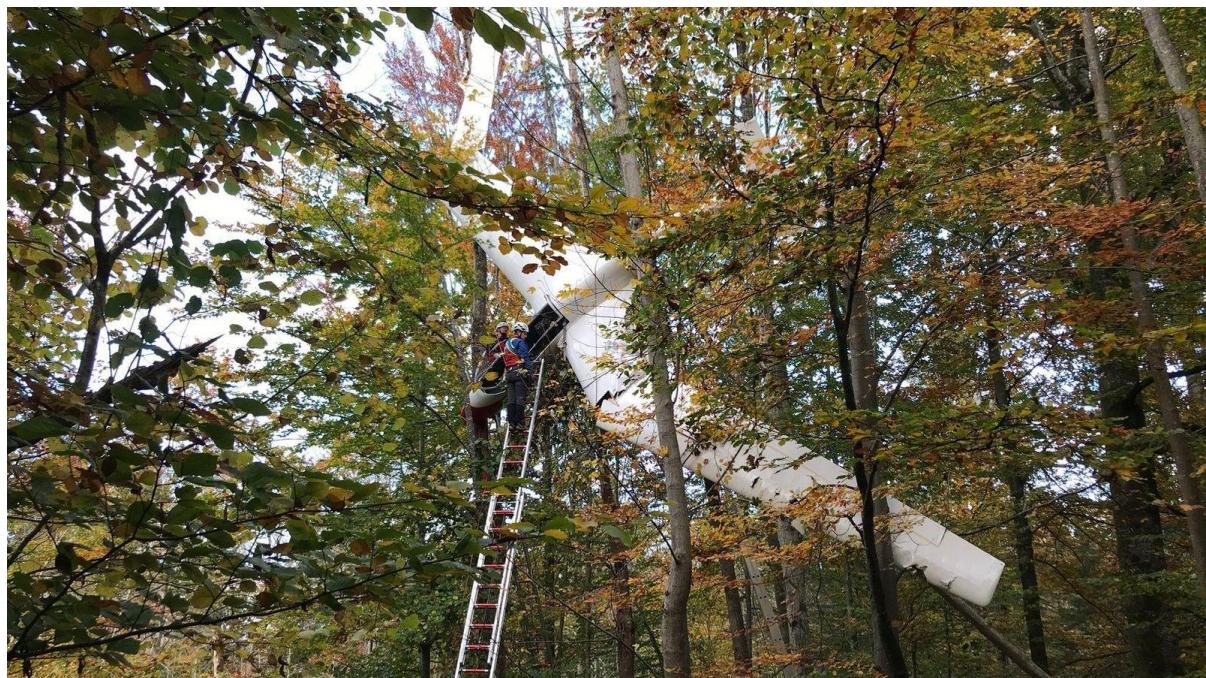
Abb. 4: Unfallstelle

Das Segelflugzeug hing in der oberen Hälfte eines in Hanglage befindlichen Laubhochwaldes mit ca. 25 m hohen Bäumen. Es war zwischen glatten Baumstämmen eingeklemmt.

Die Längsachse des Luftfahrzeuges war in etwa nach Norden ausgerichtet, die Rumpfspitze zeigte in einem Winkel von 45 Grad zur Bodenoberfläche.

Die rechte Tragfläche ragte nach oben und die linke Tragfläche nach unten.

Die einteilige Plexiglashaube der ASK 13 war zersplittert, der Haubenrahmen befand sich am Rumpf.

Das vordere Rumpfsegment war bis auf Kratzer und Abschürfungen optisch unversehrt. Der hintere Rumpfbereich war ca. 1 m hinter den Tragflächen eingeknickt.

Das Rumpfhinterteil mit dem Seitenruder war komplett und wies einzelne Abschürfungen auf. Vom Höhenleitwerk befand sich nur die Flosse am Leitwerksträger. Das Höhenruder wurde am Boden gefunden.

Die Tragflächen wiesen über die gesamte Länge im Bereich der Beplankung bis zum Holm Brüche und Einkerbungen auf. Die zwischen Holm und Endleiste befindliche Be- spannung war stellenweise eingerissen.

Die beiden Tragflächen waren jeweils einmal von der Nasenleiste bis hinter den Holm durchtrennt. Bei der linken Tragfläche befand sich die Durchtrennung ca. 1,5 m von der Wurzel entfernt und bei der rechten Tragfläche waren es rund 4,5 m.

Die Störklappen der linken Tragfläche waren auf der Ober- und Unterseite ca. 10 cm ausgefahren.
